SØULYKKESRAPPORT FRA OPKLARINGSENHEDEN

DARWIN
Arbejdsulykke den 19. august 2009
Fald i lasttank

Søulykkesrapporten er udsendt den 4. januar 2010

Sagsnummer 200910466

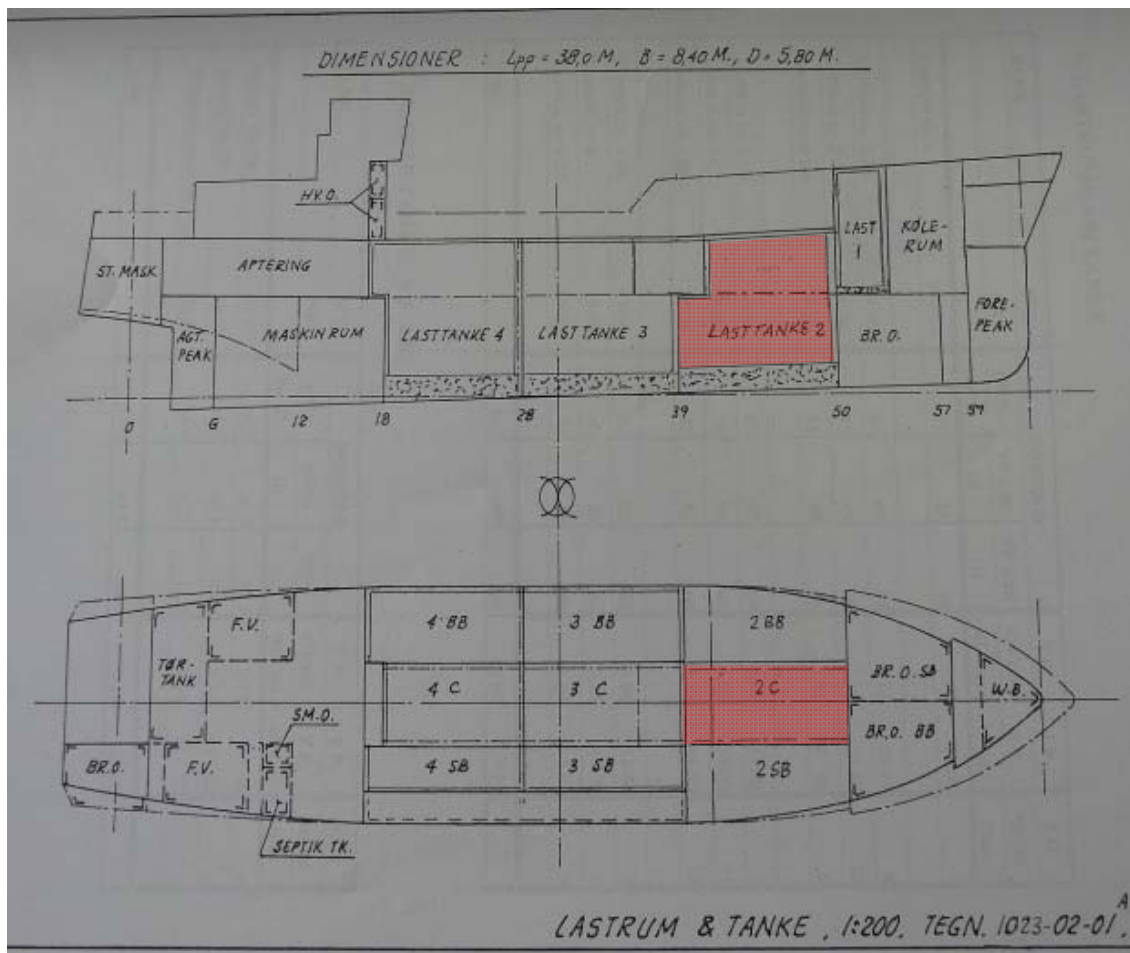
Tankene er langskibs arrangeret i tre sektioner med sidetanke og centertank. Tankene nummereres fra for til agter med 2, 3, 4. Ulykken fandt sted i tank 2C.

Med rødt er den tank markeret, hvor ulykken fandt sted.

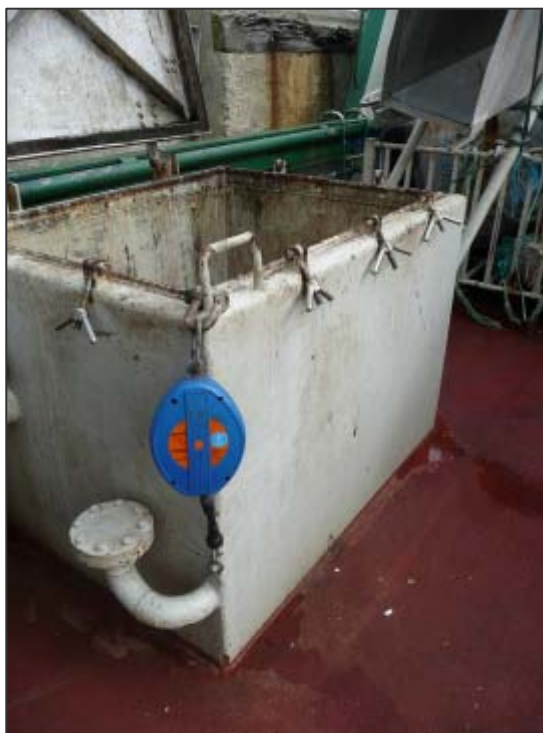
I forbindelse med arbejdet i lasttankene var der påbud om brug af sikkerhedssele og faldtalje, når man skulle ned i eller op fra lasttankene. Skipperen havde aldrig set nogen anvende dette sikkerhedsudstyr eller påtalt manglende brug af det.

Nedgang til lasttank med faldtalje monteret

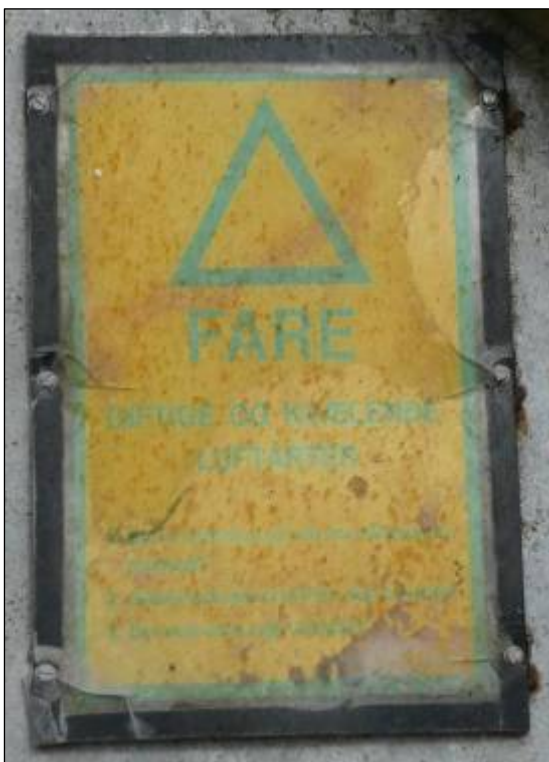
Ved alle nedgange til lasttanke er der opsat påbudsskilte, der advarer mod fare for giftige og kvælende luftarter og som påbyder måling af atmosfæren i tanken, brug af sikkerhedssele og livline samt brug af lugemand. Disse tavler var meget angrebne af vind og vejr og svær at læse.

Advarselstavle

Sikkerhedsudstyr og personlige værnemidler blev aldrig brugt, og der var aldrig vagt ved lugen. Advarselsskiltet på lugen var næsten ulæseligt.

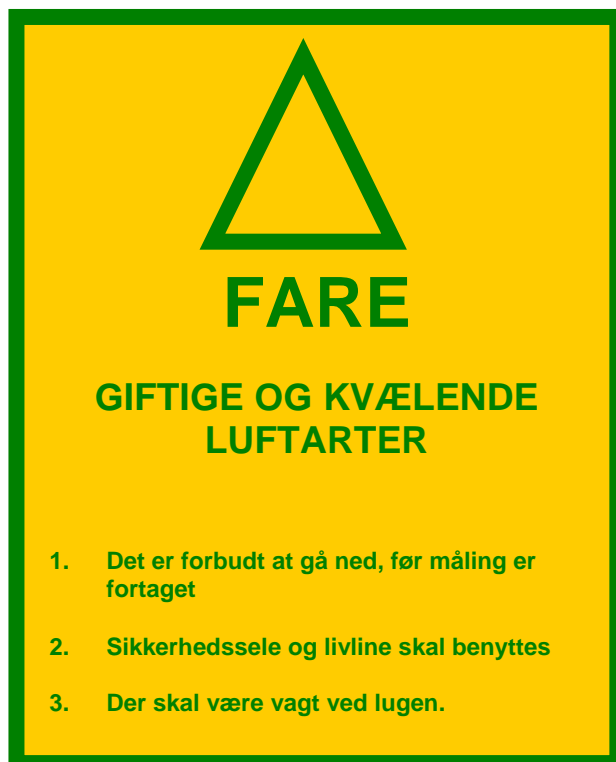
Tekst på advarselstavle

Atmosfæren i tanken blev aldrig målt, fordi man ikke anså dette for nødvendigt, uanset et advarselsskilt på lugen angav, at man skulle måle atmosfæren før tanken blev entret.

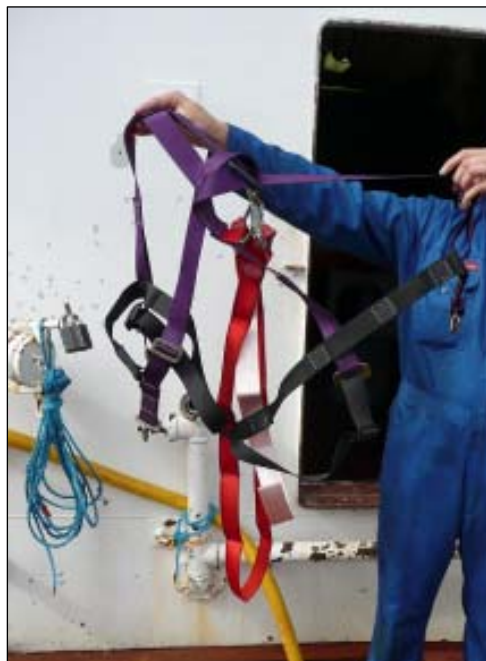
Det kan konstateres, at skibet var udstyret med forskriftmæssige seler og faldsikring til brug ved entring af tanke.

En af skibets H-seler
