SØULYKKE RAPPORT FRA OPKLARINGS ENHEDEN

MARIE
Arbejdsulykke den 9.12.2009

Sagsnummer 200915386

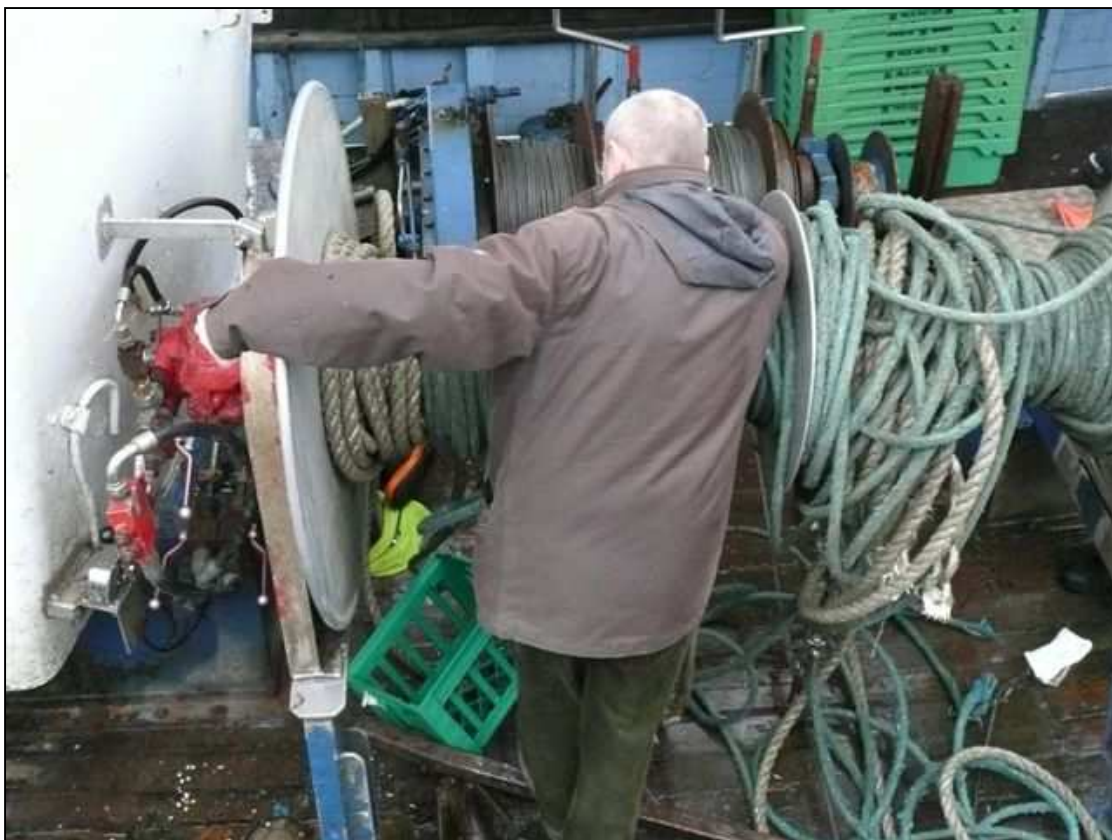
Under dette arbejde kørte mellemlinerne skævt på den agterste tromle, og for at korrigere dette skubbede fiskeskipperen til den agterste line med sine hænder. Fiskeskipperen har oplyst, at han ikke opholdt sig mellem de to liner.

Den agterste line, fik fat i fiskeskipperens olietøj og trak ham med rundt på tromlen med det samme.

Billede 1: Tromlen hvorpå fiskeskipperen blev fanget

Fiskeskipperen var alene om bord og blev fanget af en mellemline og blev klemt, fordi han arbejdede ved nettromlen, mens den kørte.

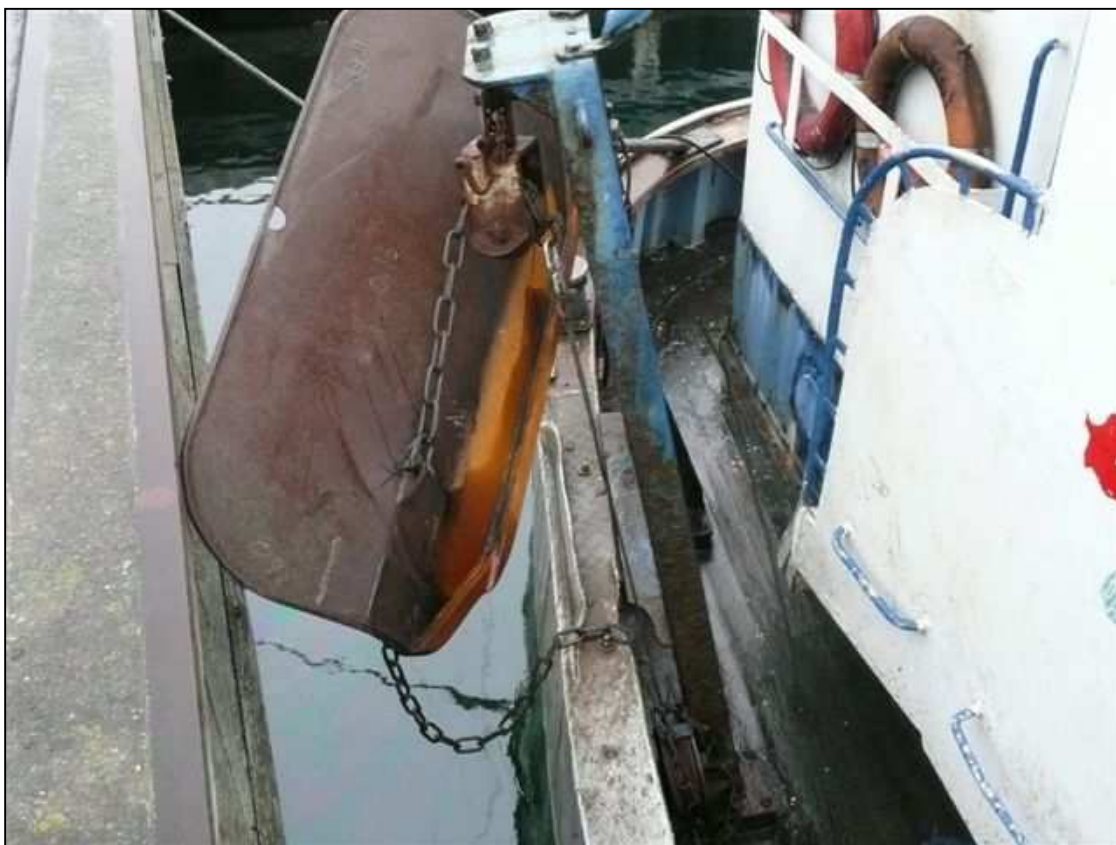
Nettromlen fortsatte med at køre rundt indtil det lykkedes fiskeskipperen at få fat i den kæde, som forbandt trawlskovlen agter med mellemlinen, se billede 2, og få den i be- kneb, hvorved nettromlen blev bremset.

Billede 2: Kæden der blev brugt til at bremse nettromlen.

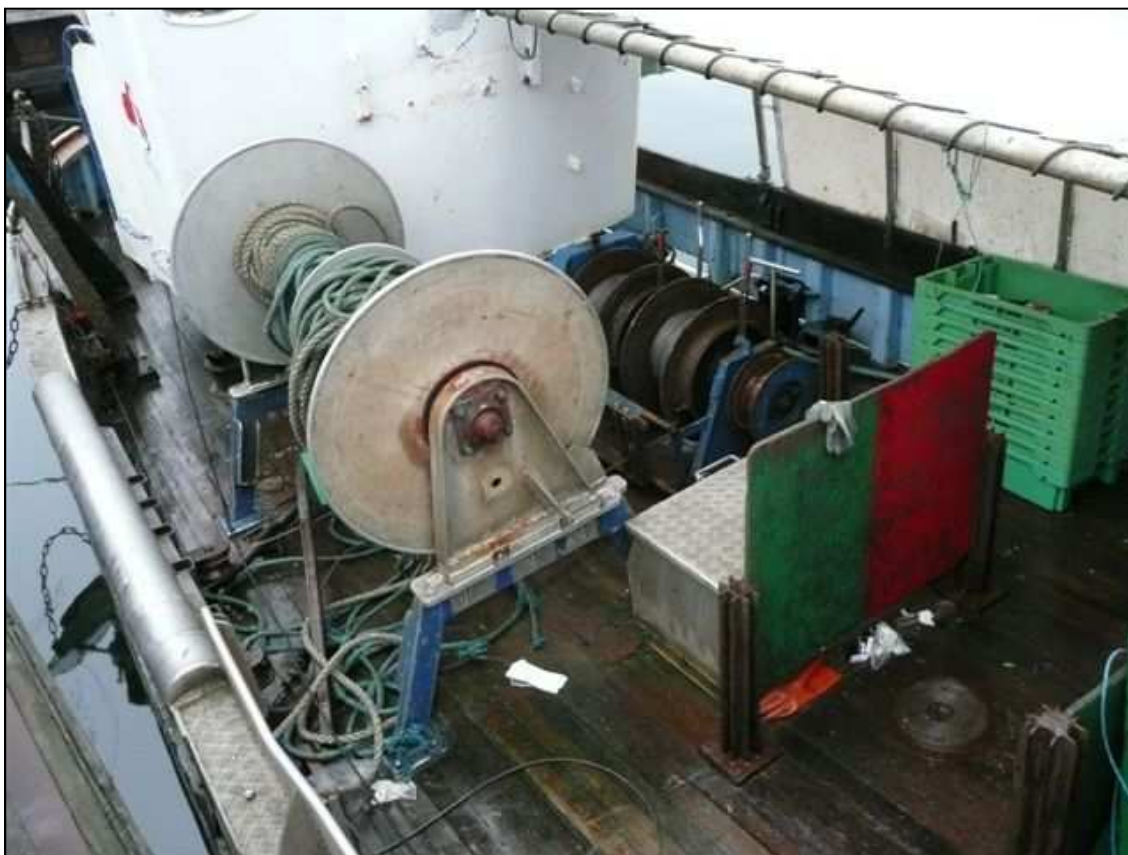
Billede 3: Spilarrangement

Trawlet betjenes vha. et spilarrangement, med wirespil og nettromle, som er placeret på dækket. Wirespil og nettromle er drevet hydraulisk via et kraftudtag på hovedmotoren. Kraftudtaget ind og – udkobles vha. et håndtag inde i styrehuset.

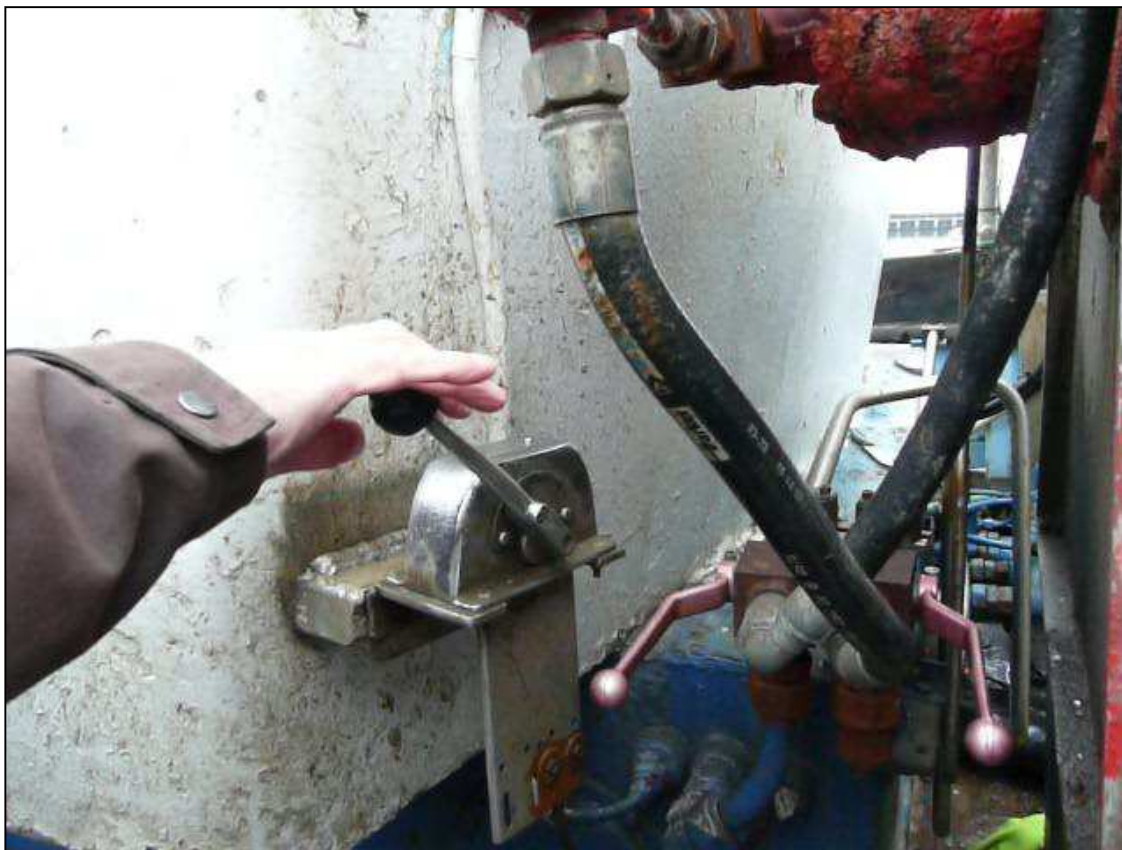
Betjeningshåndtaget til, at køre frem eller tilbage på enten wirespil eller nettromle, gik ikke automatisk i neutral.

Fiskeskipperen har oplyst, at betjeningshåndtaget var designet til at gå i neutral, men at denne funktion havde været ude af drift i den tid, han havde haft skibet.

Billede 4: Betjeningshåndtag til at køre frem eller tilbage på enten wirespil eller trawlspil

Nettromlens betjeningshåndtag til at køre frem eller tilbage på enten wirespil eller nettromle, gik ikke automatisk til neutral når det blev sluppet.

Betjeningshåndtaget var designet til at gå i neutral, men denne funktion var ude af drift og havde været ude af drift i den tid han havde haft skibet.

Opklaringsenheden vurderer at et betjeningshåndtag der forhindres i at, eller ikke automatisk kan gå i neutral udgør en væsentlig sikkerhedsrisiko ved brug af udstyret.

Opklaringsenheden anbefaler alle ejere af fiskefartøjer og fiskeskippere, at være særligt opmærksomme på, at betjeningshåndtag, der skal gå til stop, når de slippes, holdes godt ved lige, så de ikke kommer til at udgøre en sikkerhedsrisiko.
