SØULYKKE RAPPORT FRA OPKLARINGS ENHEDEN

SEJERØFÆGEN
Kontaktskade den 1. december 2009
Påsejling af kaj/personskade

Søulykkesrapporten er udsendt den 26. maj 2010

Sagsnummer 200914978

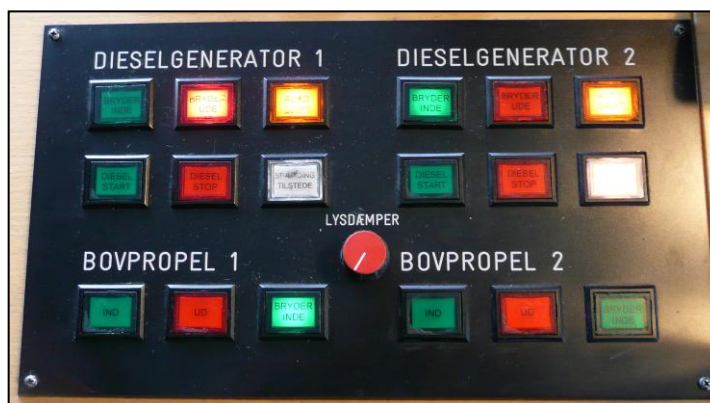
Panel til indkobling af generatorer og bovthrustere

Ved ankomst var der problemer med at koble begge skibet bovthrustere ind på grund af betjeningsfejl på thrusternes manøvrepaneler.

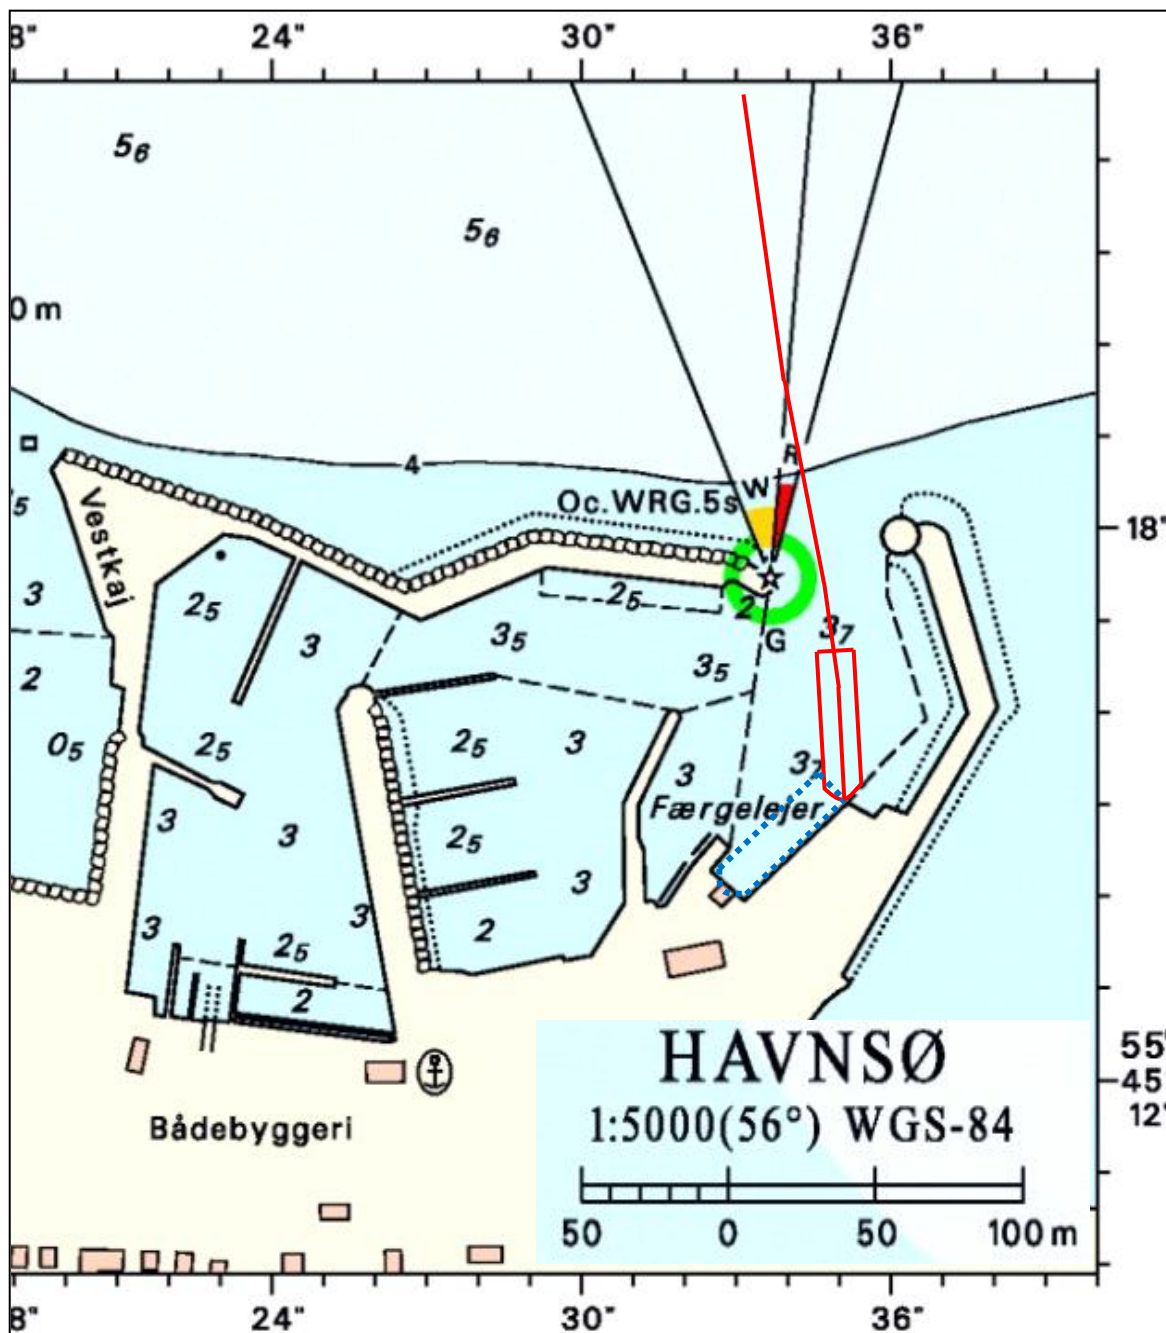
Skibets spor ved anløb af Havnsø

Føreren vurderede på basis af sin erfaring, at færgen passerede mellem molehovederne med en fart på 7 knob. Information udsendt fra færgens AIS viser, at farten var ca. 9 knob ved passagen af molehovederne.

Oplysninger fra skibets AIS viser, at farten ved sammenstødet med kajanlægget var ca. 7 knob.

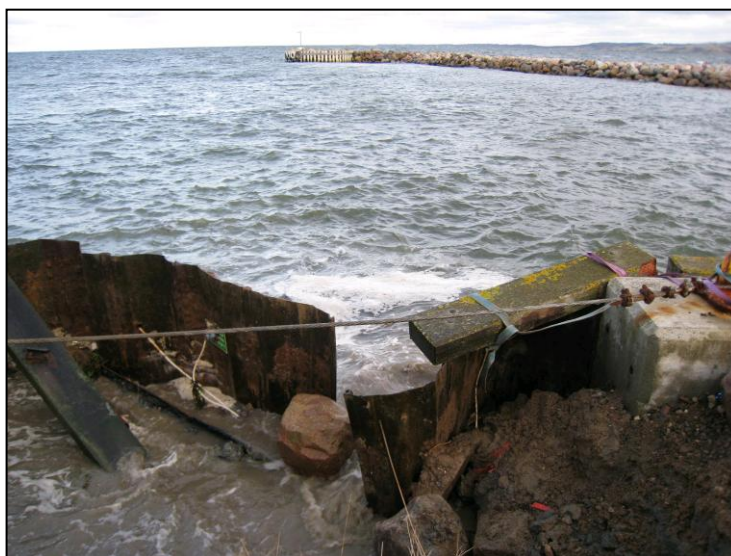
Skaden på kajanlægget

før den med stor kraft ramte hjørnet af færgelejet, hvorved spunsvæggen blev trykket ca. 1½ meter ind. Føreren vurderede farten ved sammenstødet til at være ca. 2 knob.

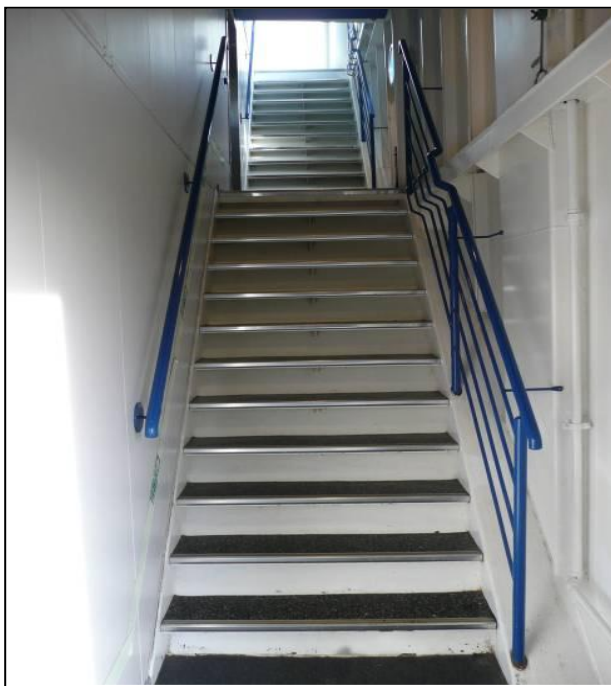
En passager havde netop forladt vejrdækket og var begyndt at gå ned gennem en trappeskakt til vogndækket. Hun var kun nået et par trin ned, da færgen påsejlede færgelejet. Hun faldt ned af den første trappe, henover en afsats og videre ned ad den anden trappe. Ved faldet fik hun et kompliceret benbrud.

Trapperne som passageren faldt ned af

I forbindelse med ankomst og afgang er trappeskakter og vogndæk farlige områder at opholde sig i, da der her er størst risiko for fald ved pludselige bevægelser af skibet.

Opklaringsenheden vurderer, at trafik i trappeskakter og på vogndæk i forbindelse med ankomst og afgang kan være risikabelt.

3. Overvejer og gennemfører tiltag, der sikrer passagerernes sikkerhed bedst muligt ved ankomst og afgang.

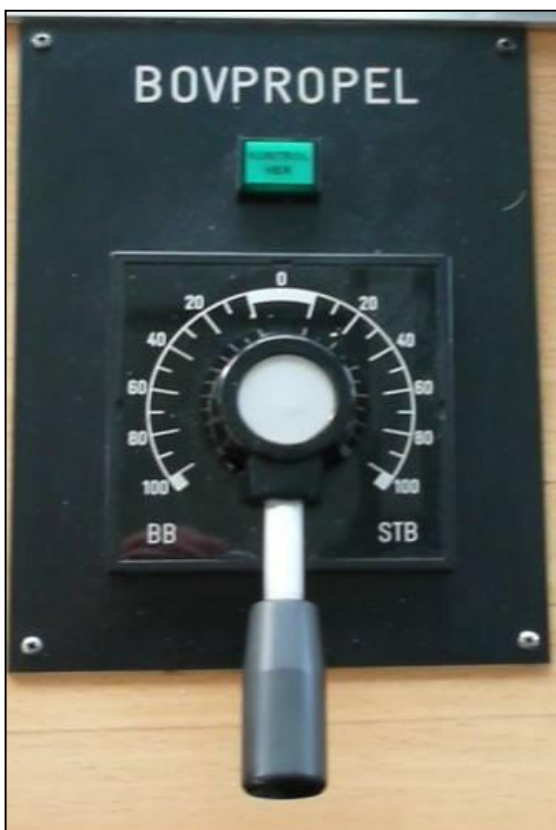
Manøvrehandtag til bovthruster

Der findes på broen 3 manøvrehandtag til at betjene bovthrusterne med. Disse er koblet i serie, således at thrusterne kun kan betjenes med ét af de tre handtag. Handtagene aktiveres ved tryk på en knap ved handtaget. Hvis et af handtagene ikke står i neutral stilling, kan ingen af thrusterne kobles ind. Det er svært at se, om handtagene står i neutral stilling, og den påvirkning der skal til for at bringe dem bort fra den neutrale stilling, er lille. Problematikken med ikke at kunne koble thrusterne ind, hvis et handtag ikke står i neutral, var kendt af såvel fører, styrmand som maskinchef.

Opklaringsenheden vurderer, at manøvrehandtagenes virkemåde ved indkobling af bovthrusterne er ikke hensigtsmæssig, da den kan medføre problemer med indkobling af thrusterne.

1. At skibets procedure for ankomst revideres, så det sikres, at nødvendige vurderinger er foretaget og at alle sikkerhedsfaktorer er iagttaget.
2. At funktionaliteten af opstart og indkobling af færgens bovthruster ændres.
